# Asbestinventarisatetest

Koningin Astridlaan 43, 8530 Harelbeke

Attestnummer : 20230303-000476.000

Uitgegeven op : 03.03.2023

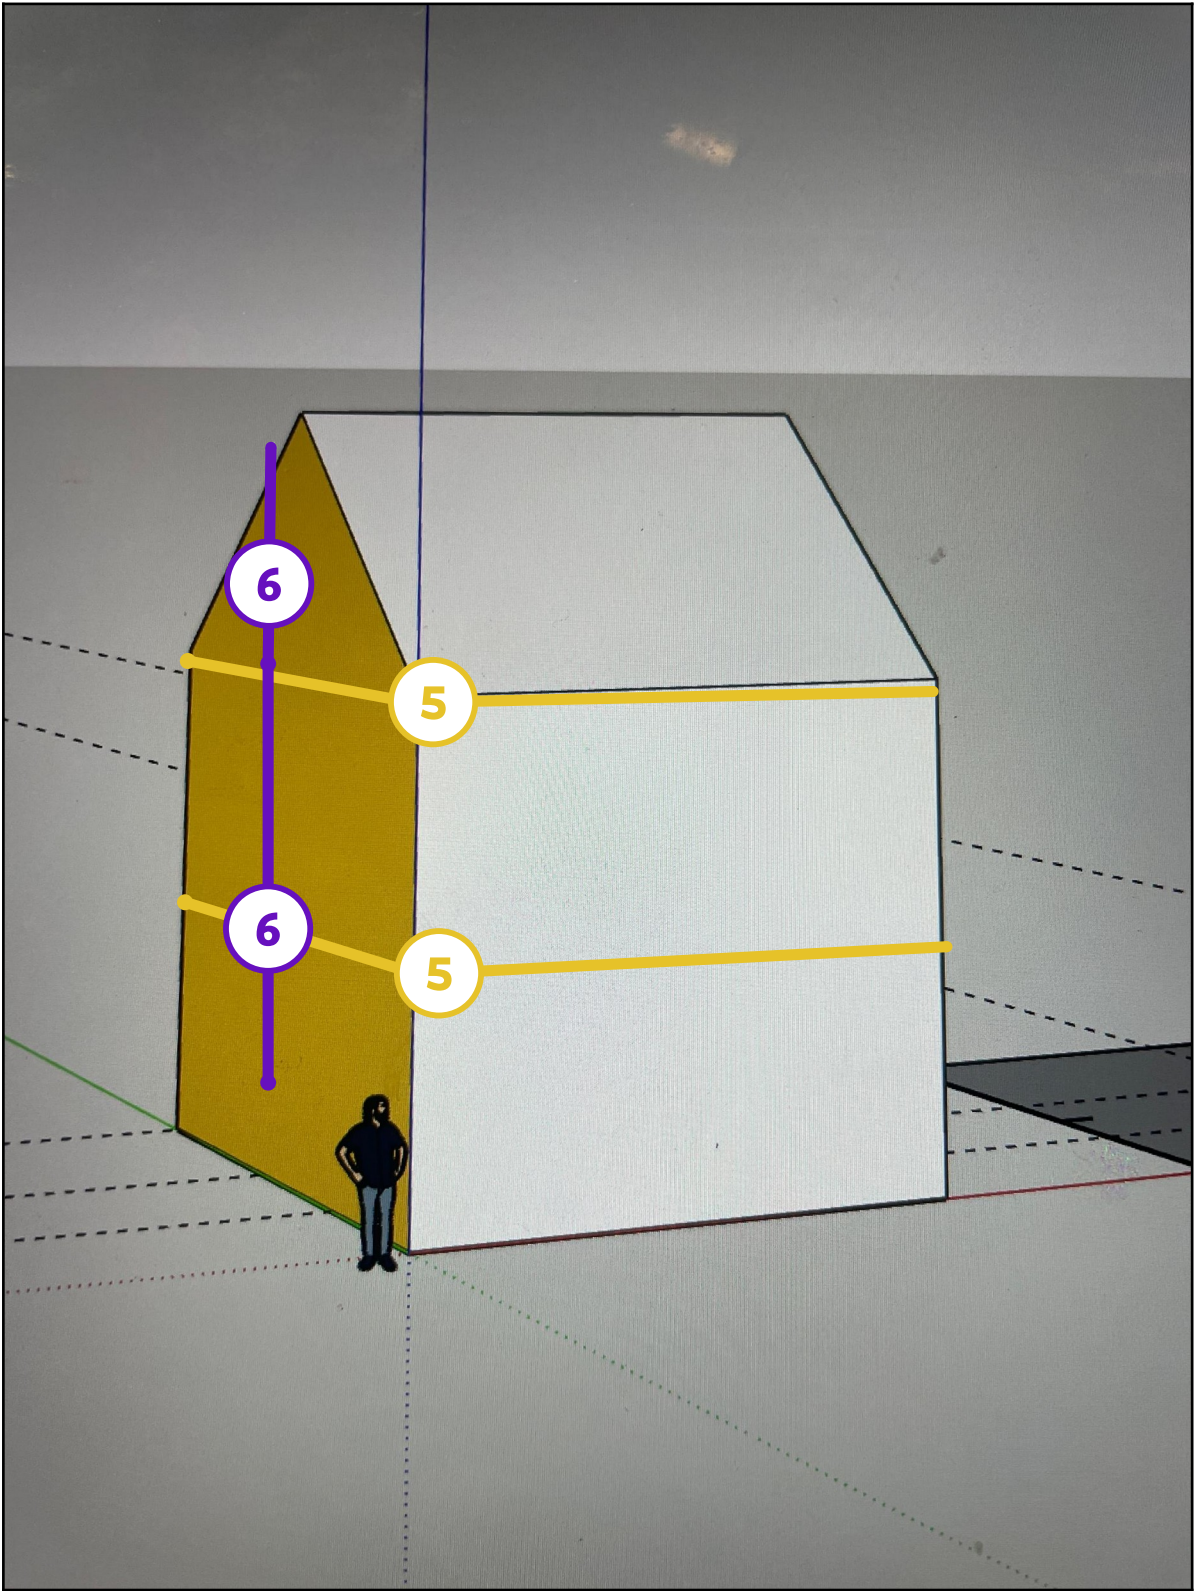
# Plan 1.1: Voorgevel

| 5. Plafond | Asbestmateriaal | Zorgvuldig beheren |
| 6. Schouw | Advies | - |

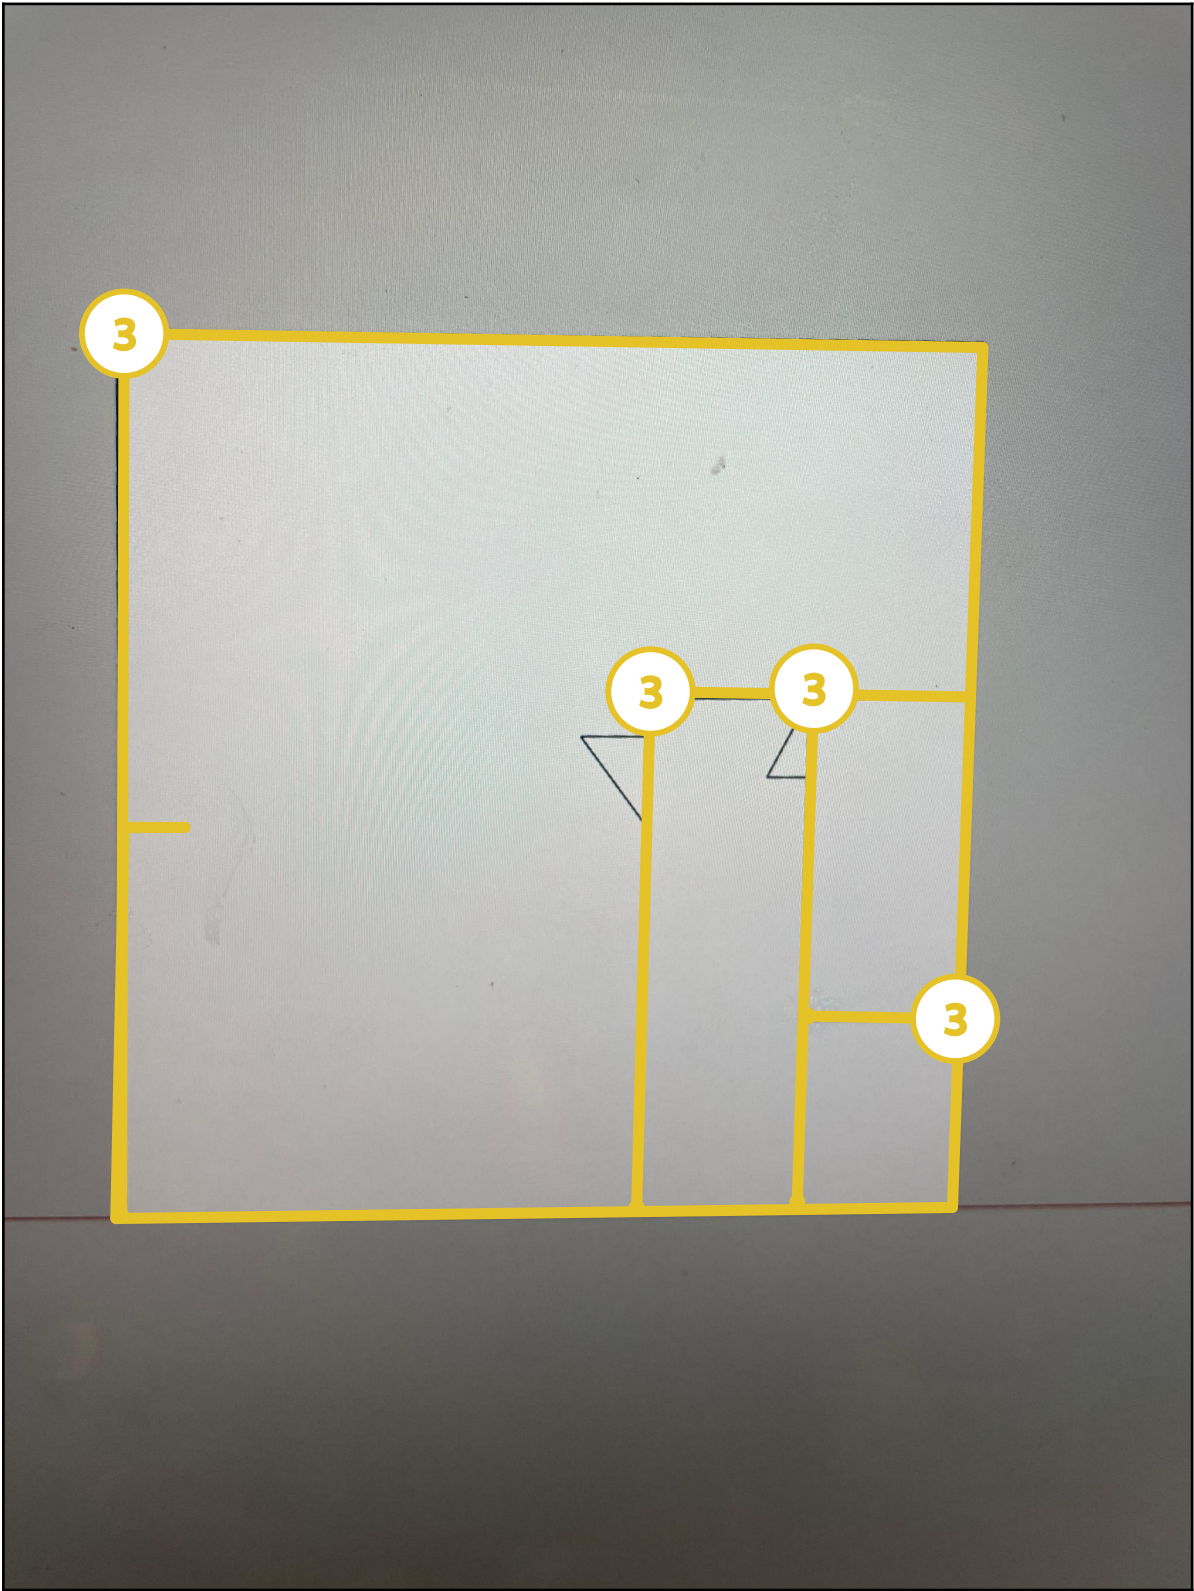
# Plan 1.2: Gelijkvloer

| 3. Muur | Asbestmateriaal | Zorgvuldig beheren |

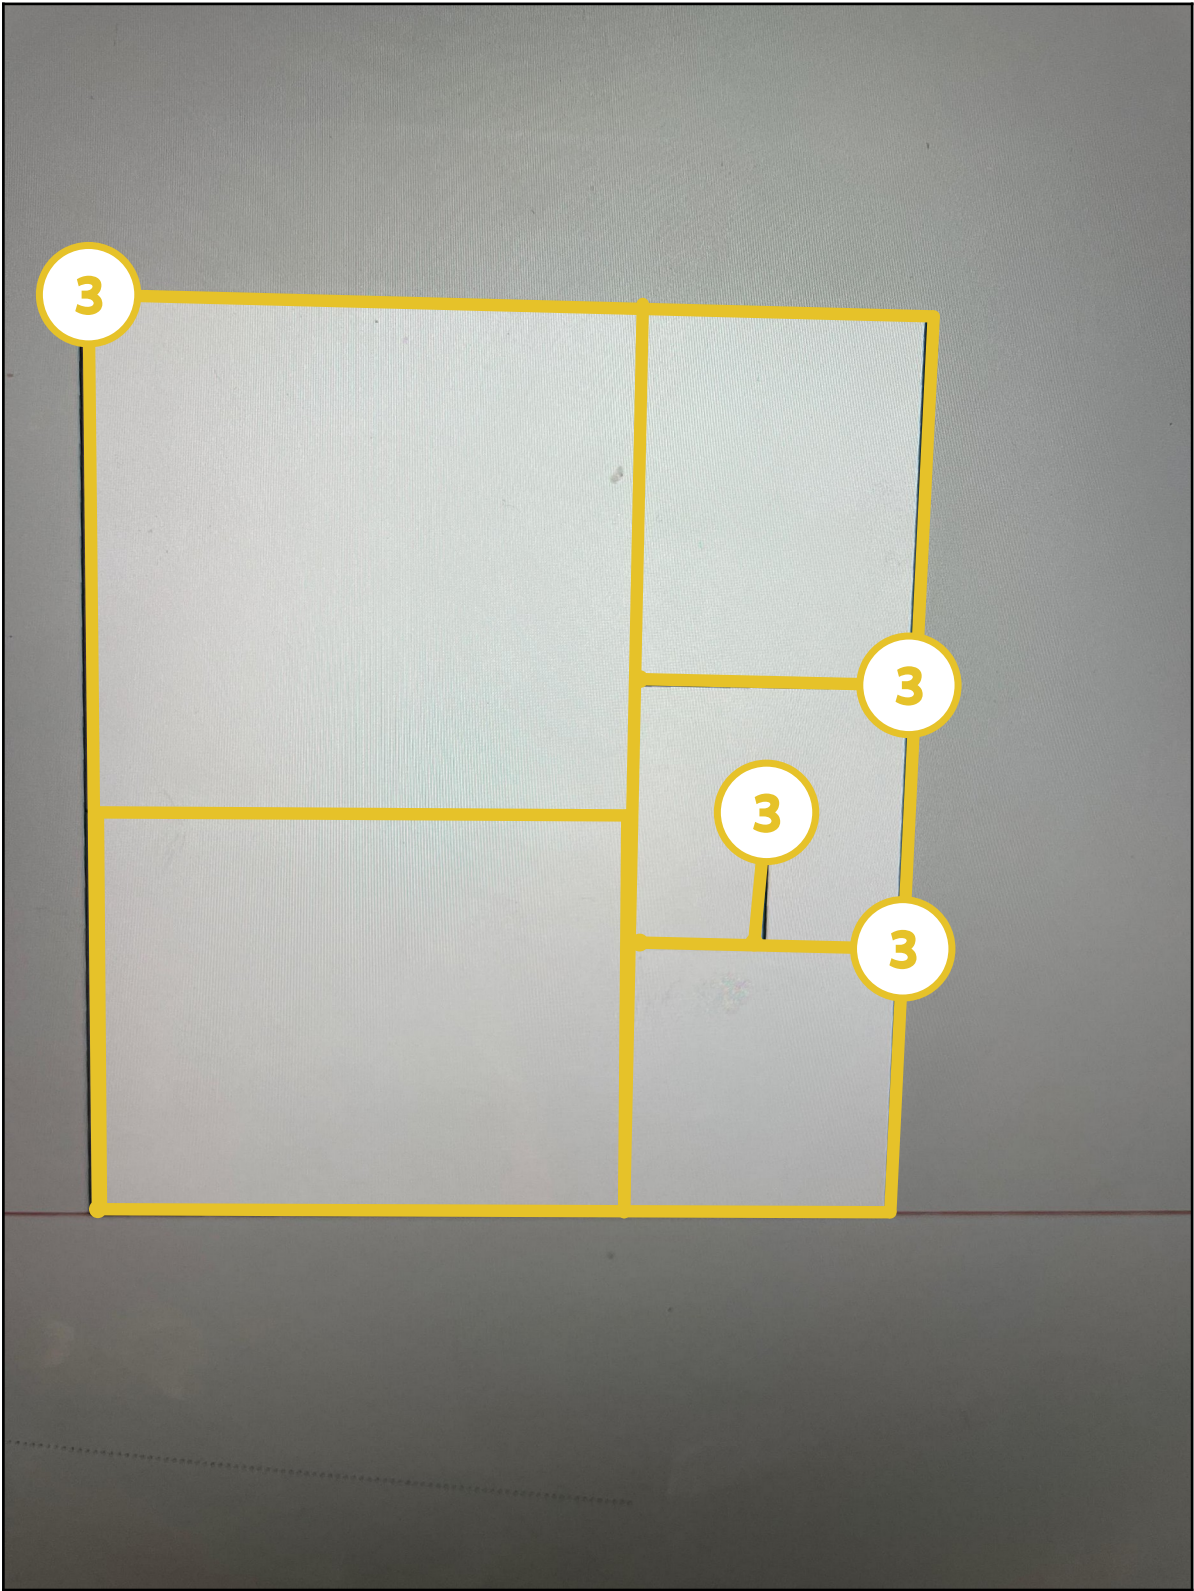
Plan 1.3: 1ste verdiep

| 3. Muur | Asbestmateriaal | Zorgvuldig beheren |

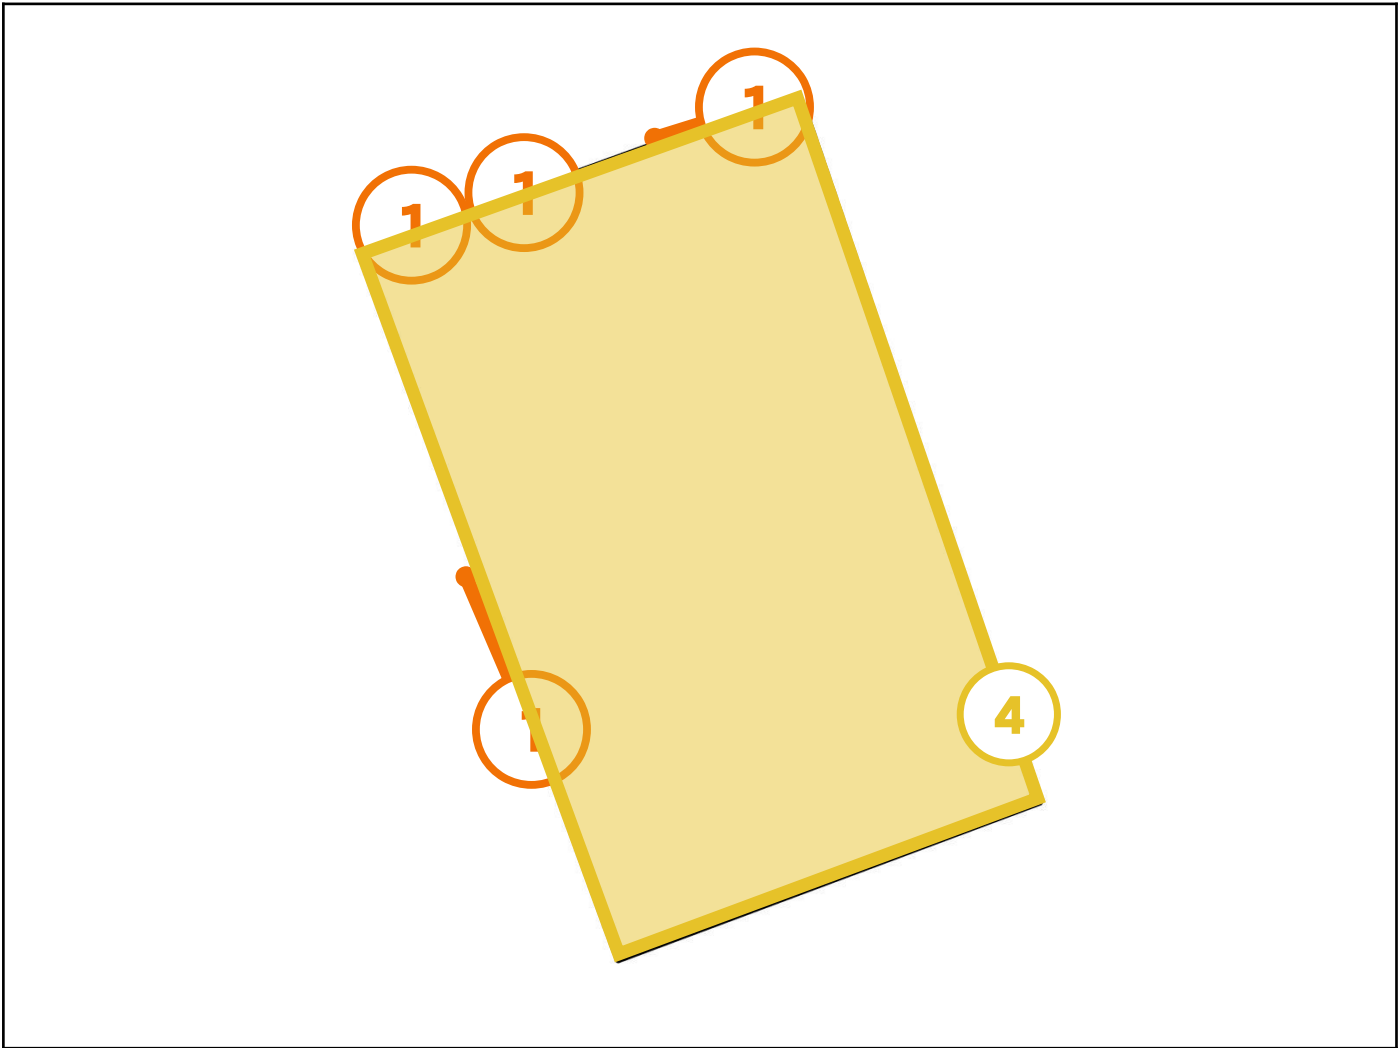
## Plan 2.1: Bijgebouw plan

| Beschrijving | Type | Actie |
|---|---|---|
| 1. Mastiek | Asbestmateriaal | Verwijderen |
| 4. Platdak | Asbestmateriaal | Zorgvuldig beheren |

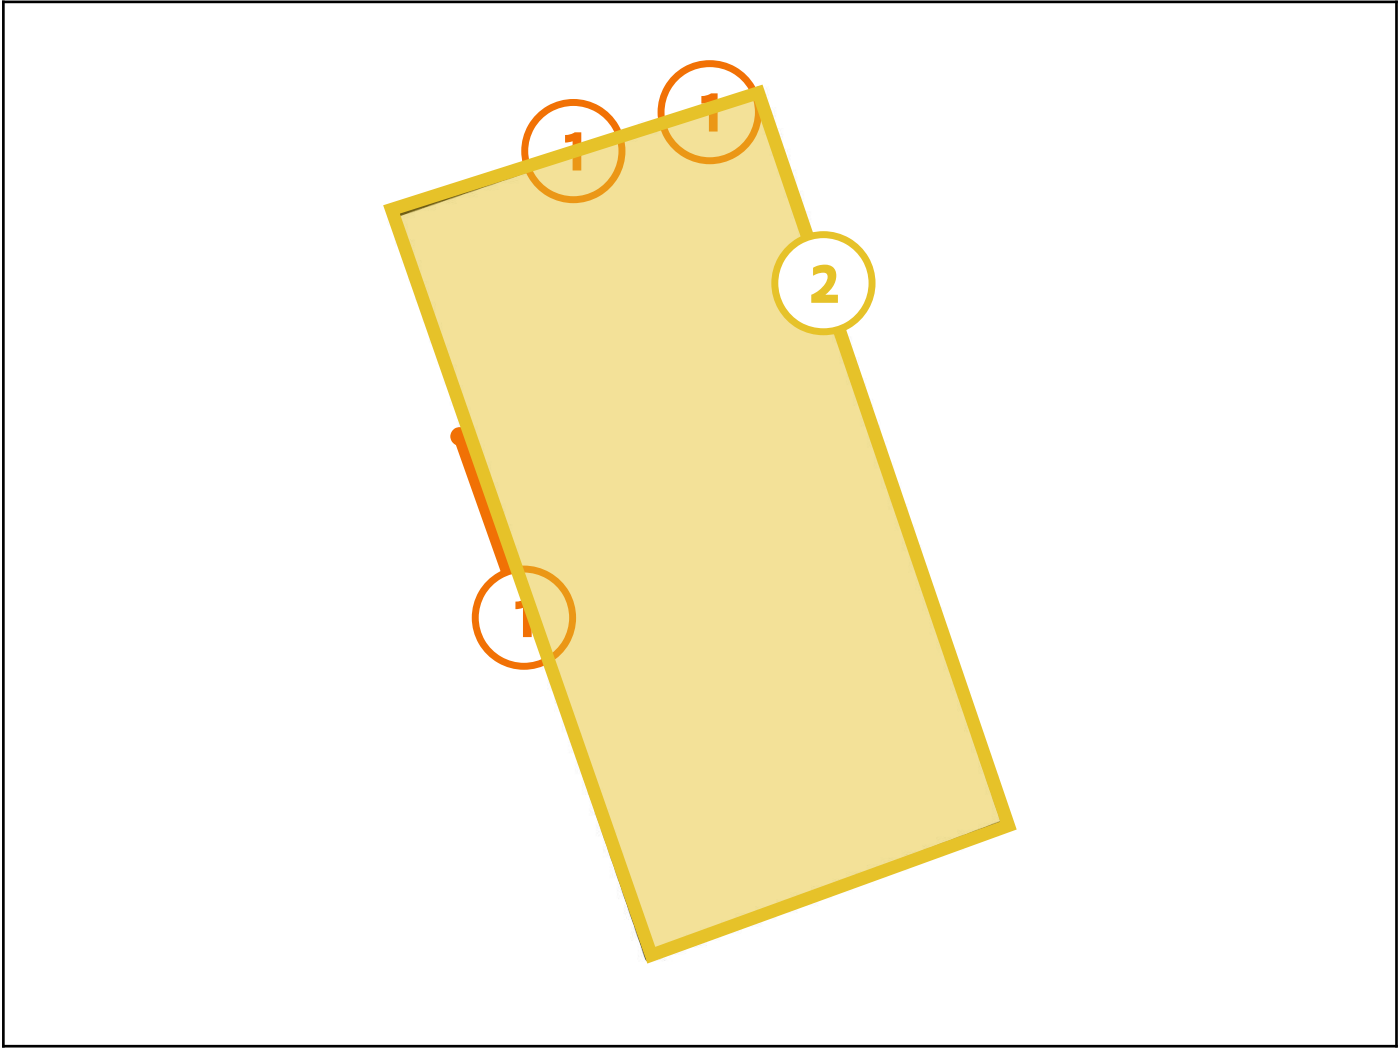
### Plan 3.1: Constructie plan

| Beschrijving | Type | Actie |
|---|---|---|
| 1. Mastiek | Asbestmateriaal | Verwijderen |
| 2. Onderdak (kot) | Asbestmateriaal | Zorgvuldig beheren |

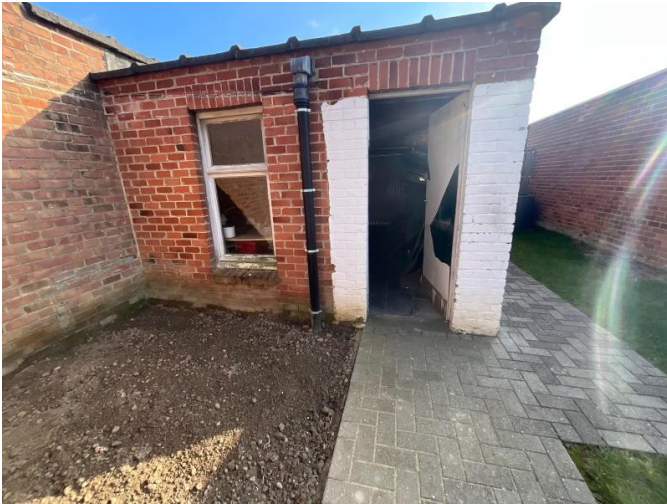
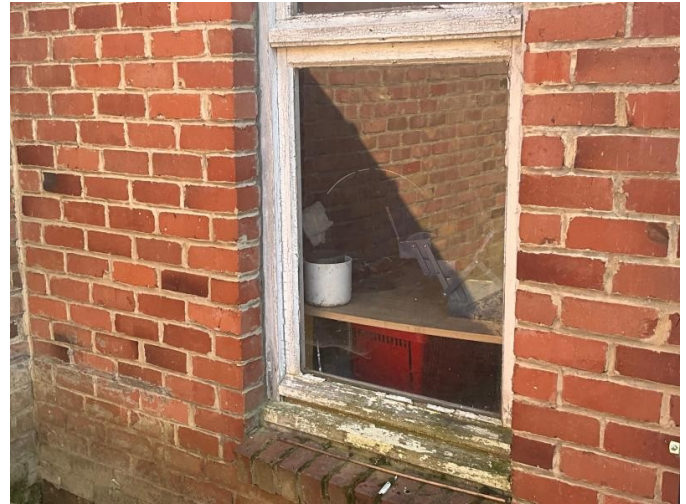
Het asbestmateriaal valt onder de mijlpaal van 2040.

| Eindbeoordeling materiaalrisico | Verhoogd materiaalrisico en/of verhoogde kans op vezelvrijgave |

| Gebondenheid | Categorie 1: hechtgebonden in oorsprong |
| Asbestsoort (vezeltype) | Amfibool aanwezig, uitgezonderd crocidoliet |
| Asbestconcentratie | Laag (< 50%) |
| Afschermingsgraad van het gehele materiaal | Geheel of deels vrij aan de buitenlucht |
| Toestand van het materiaal | Matig beschadigd, matig verweerd |

| Beschrijving | Mastiek |
| Asbestmateriaal | In-situ afwerkingslagen - Pasta, stopverf, voegsel, stopsel, vulsel, mastiek, kitten, ... |

- Verwijder dit asbestmateriaal zo snel mogelijk. Volg de toestand goed op.

- Eenvoudige handelingen: enkel door erkend asbestverwijderaar  
Verlijmd tussen raam en kader

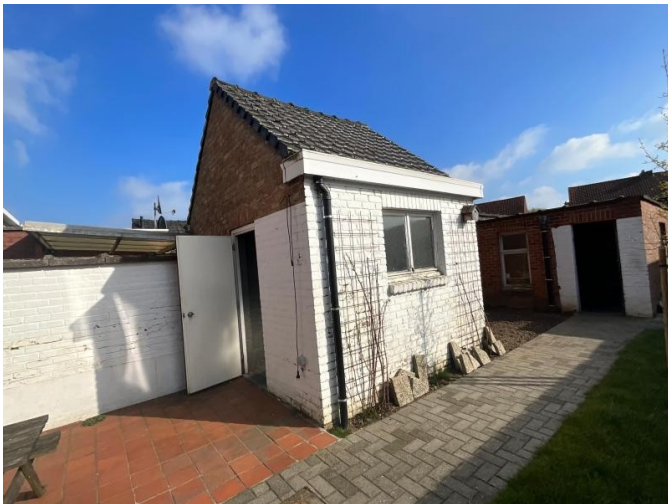
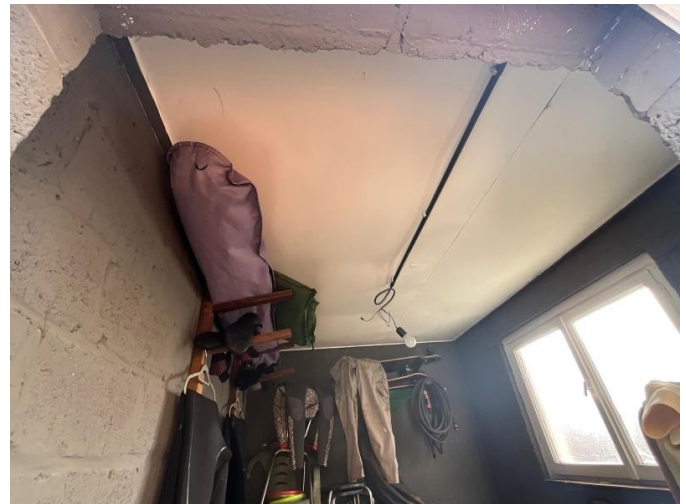
Het asbestmateriaal valt onder de mijlpaal van 2040.

| Eindbeoordeling materiaalrisico | Laag materiaalrisico en/of verlaagde kans op vezelvrijgave |

| Asbestsoort (vezeltype) | Crocidoliet aanwezig |
| Toestand van het materiaal | Onbeschadigd, niet verweerd |

| Beschrijving | Onderdak (kot) |
| Asbestmateriaal | Plaat, paneel, tablet - Type Menuiserite |

- Zorg voor een veilig beheer. Vermijd het beschadigen van het asbestmateriaal. Controleer de toestand jaarlijks op wijzigingen.

- Eenvoudige handelingen: mag via doe-het-zelf of door werknemer(s) met opleidingsattest eenvoudige handelingen  
Genageld

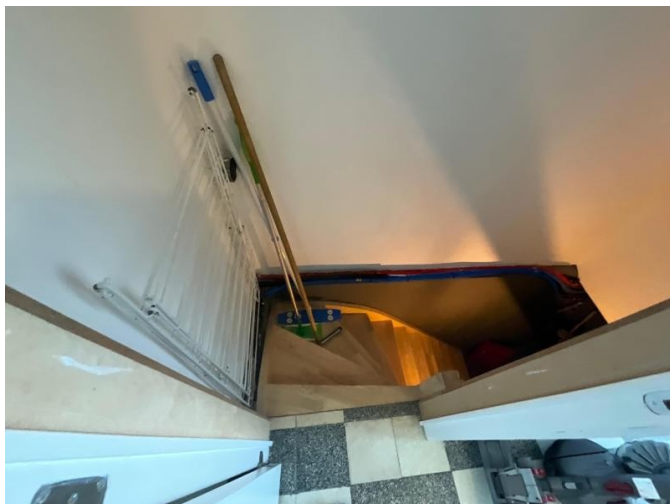
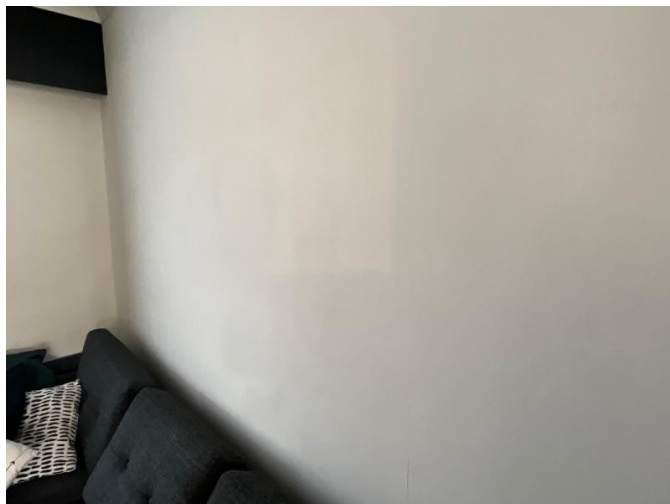
Het asbestmateriaal valt onder de mijlpaal van 2040.

| Eindbeoordeling materiaalsrisico | Laag materiaalsrisico en/of verlaagde kans op vezelvrijgave |

| Gebondenheid | Categorie 2: niet-hechtgebonden met matrix |
| Asbestsoort (vezeltype) | Amfibool aanwezig, uitgezonderd crocidoliet |
| Toestand van het materiaal | Onbeschadigd, niet verweerd |

| Beschrijving | Muur |
| Asbestmateriaal | In-situ afwerkingslagen - Pleisterwerk (wand, plafond, ...) |

- Zorg voor een veilig beheer. Vermijd het beschadigen van het asbestmateriaal. Controleer de toestand jaarlijks op wijzigingen.

- Hermetische zone (erkend asbestverwijderaar)  
Af te schuren

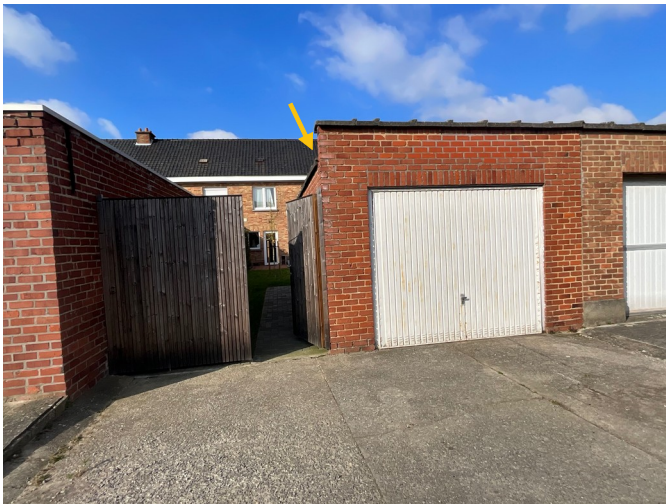
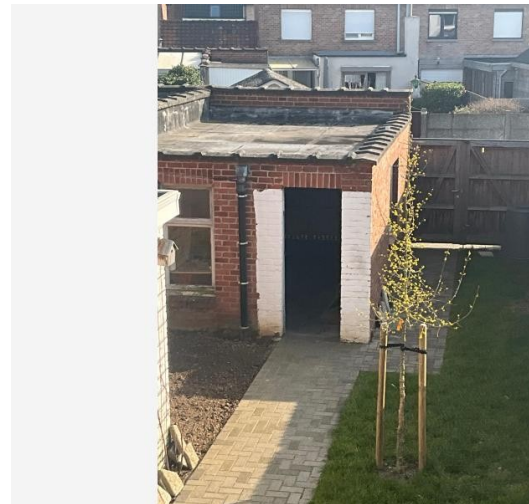
Het asbestmateriaal valt onder de mijlpaal van 2040.

| Eindbeoordeling materiaalisico | Laag materiaalisico en/of verlaagde kans op vezelvrijgave |

| Asbestsoort (vezeltype) | Crocidoliet aanwezig |
| Toestand van het materiaal | Licht beschadigd, licht verweerd. Intact materiaal type Pical – asbestboard of categorie III 'gebondenheid' |

| Beschrijving | Platdak |
| Asbestmateriaal | Dak- en gevelbekleding - Roofing |

- Zorg voor een veilig beheer. Vermijd het beschadigen van het asbestmateriaal. Controleer de toestand jaarlijks op wijzigingen.

- Eenvoudige handelingen: enkel door erkend asbestverwijderaar  
Verlijmd en gebrand op het Platdak

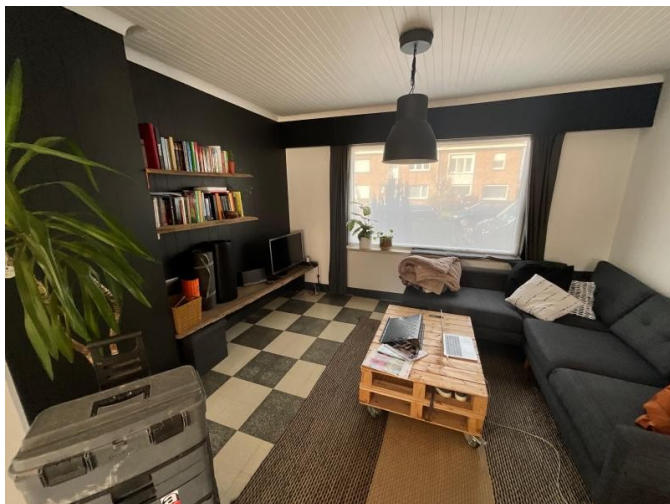
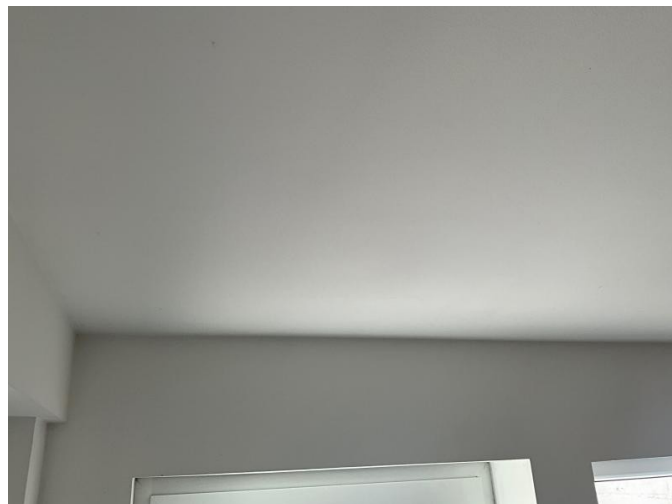
Het asbestmateriaal valt onder de mijlpaal van 2040.

| Eindbeoordeling materiaalarisico | Laag materiaalarisico en/of verlaagde kans op vezelvrijgave |

| Gebondenheid | Categorie 2: niet-hechtgebonden met matrix |
| Asbestsoort (vezeltype) | Amfibool aanwezig, uitgezonderd crocidoliet |
| Toestand van het materiaal | Onbeschadigd, niet verweerd |

| Beschrijving | Plafond |
| Asbestmateriaal | In-situ afwerkingslagen - Pleisterwerk (wand, plafond, ...) |

- Zorg voor een veilig beheer. Vermijd het beschadigen van het asbestmateriaal. Controleer de toestand jaarlijks op wijzigingen.

- Hermetische zone (erkend asbestverwijderaar)  
Afschuren van pleister

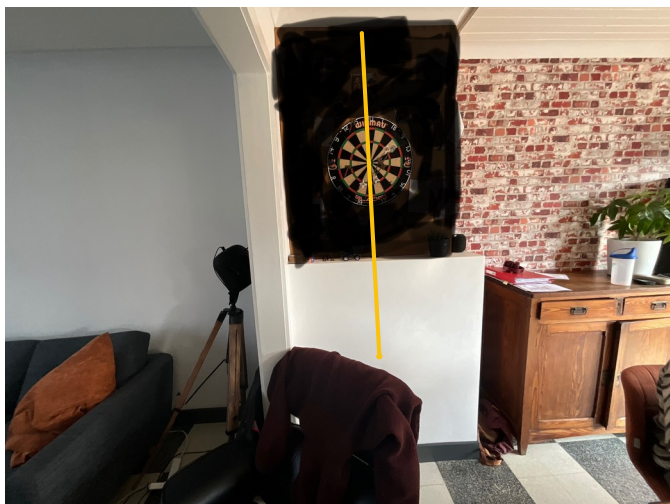
Schouw is afgewerkt en kan men niet waarnemen

| Identificatiemethode | Niet zichtbaar/vermoeden (protocol) |
| (Asbest)materiaal | Rookgaskanaal |
